TECHNISCHE MITTEILUNG

FORD-WERKE AG KÖLN · KUNDENDIENST

Motor 17
(62)

MOTOR - ZÜNDUNG - VERGASER
Wichtige Hinweise für die Werkstatt

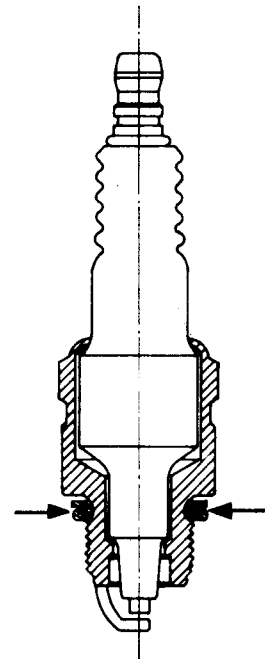
Aber auch zu fest angezogene Kerzen können Glühzündungen hervorrufen. Beim Überziehen der Kerze wird der den Isolator umfassende Stahlmantel gestreckt (Streckungszone wird vom Pfeil angezeigt). Dadurch wird der Isolator lose und ein einwandfreier Wärmeübergang ist nicht mehr gewährleistet. Als Folge kann es dann zu einer Überhitzung und damit auch wie zuvor erwähnt zu Glühzündungen kommen. Diese Erscheinung gilt, da der prinzipielle Aufbau aller Zündkerzen gleich ist, für alle Fabrikate und auch für Autolite.

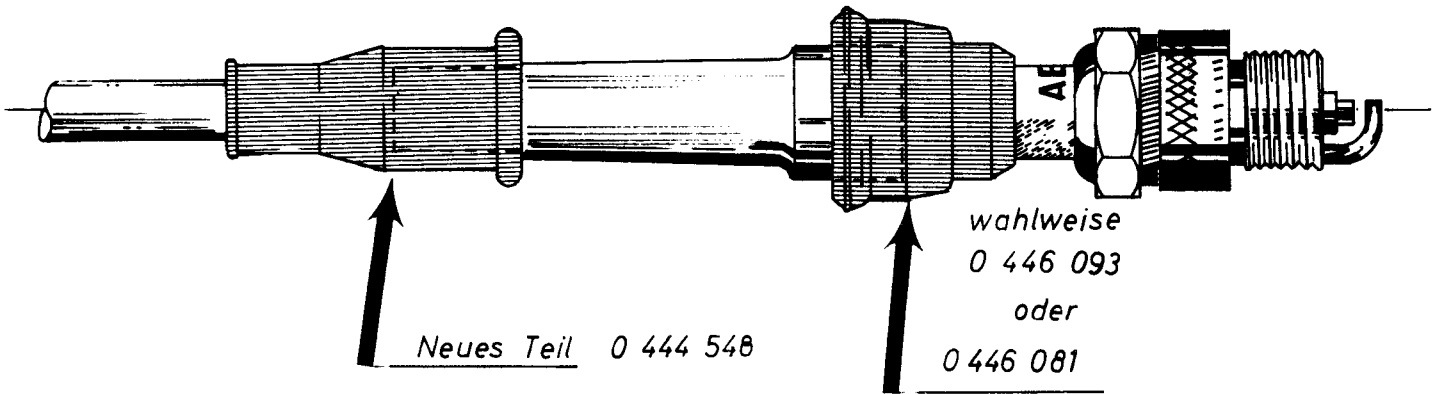
- aa) Die Gummikappe wird um 180° verdreht eingebaut; damit ist eine einwandfreie Funktion der Kappen nicht möglich. Den richtigen Einbau zeigt unsere umseitige Skizze.

Grundsätzlich sind die Porzellankörper der Kerzen vor dem Einbau der Gummikappen sorgfältig von jeglicher Verschmutzung zu reinigen.

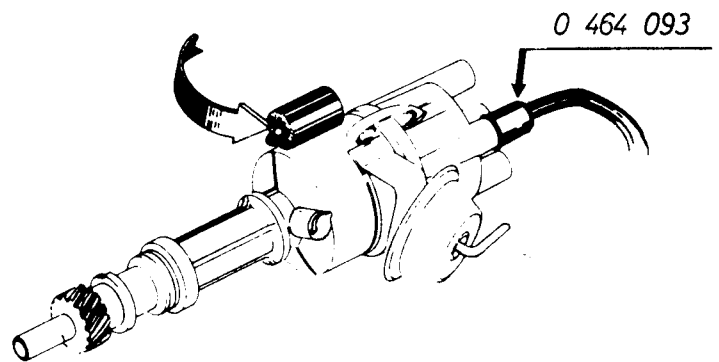
Leider musste auch festgestellt werden, dass in mehreren Fällen die von uns vorgeschriebene Isolierung am Kondensator des Zündverteilers und die Verwendung neuer Wasserschutzkappen für die Verteilerseite der Zündkabel bei älteren V4-Motoren nicht vorgenommen wurde (siehe TM "Elektrische Anlage 22 (264)"). Diese Maßnahme ist aus dem gleichen Grunde erforderlich wie die Wasserschutzkappen an den Zündkerzen. Wir hatten mitgeteilt, dass am Zündspulen- und Verteilerende des Hochspannungskabels und am Verteilerende der Zündkabel als nachträgliche KD-Lösung nur noch neue

Wasserschutzkappen (Bestell-Nr 694 579) zu verwenden sind. Es hat sich jedoch gezeigt, dass durch die längeren Kappen (Bestell-Nr 464 093) eine noch bessere Abdichtung erzielt werden kann.

Weiterhin werden wir in Kürze eine Kappe zwischen Zündkabel und Zündkerzenstecker einführen (siehe Skizze); damit wird das Zündkabel auch auf der Kerzenseite vor Nässeinwirkungen geschützt. Diese Kappen (Bestell-Nr 0-444 548) werden ungefähr Ende Mai lieferbar sein.

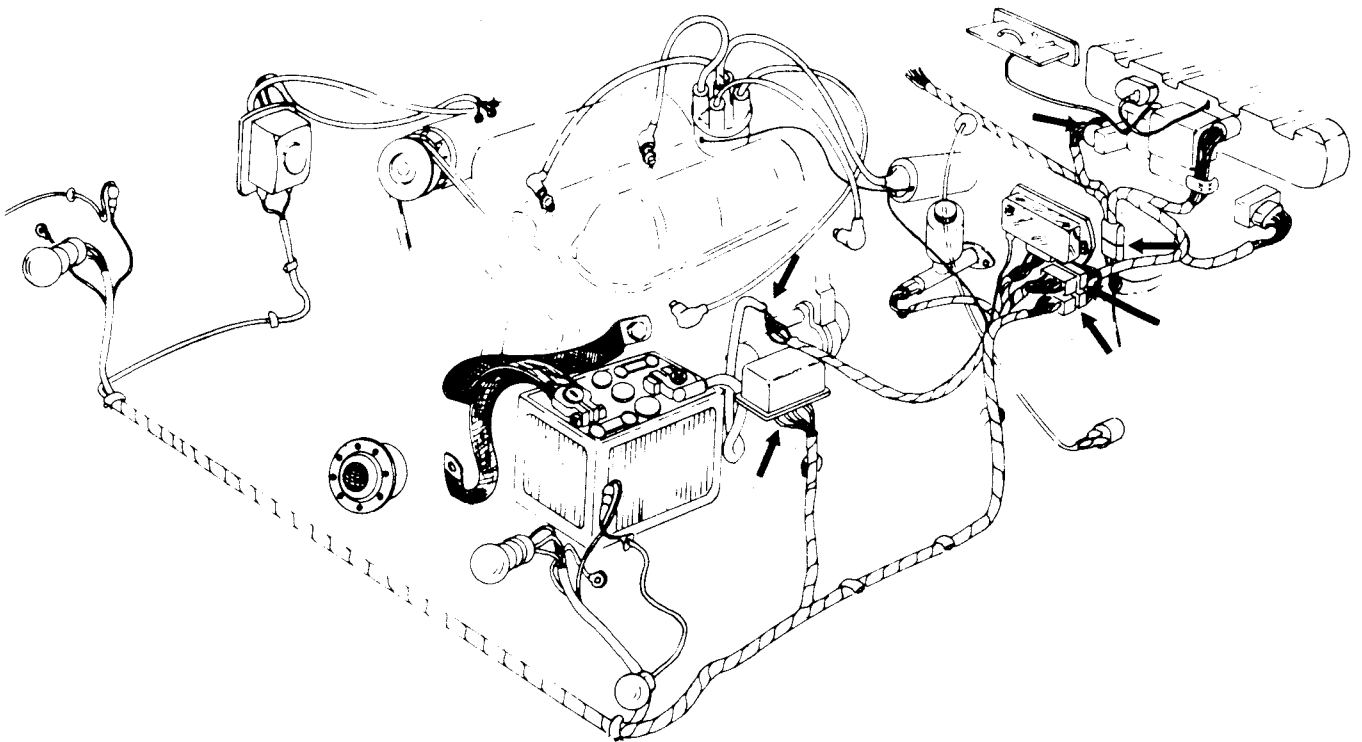
Darüber hinaus ist es einleuchtend, dass alle Verbindungsstellen der elektrischen Anlage zur Vermeidung eines zu starken Spannungsabfalles einwandfreie Kontaktflächen haben müssen. Sollte daher ein Kunde über schlechtes Anspringen des kalten Motors klagen, empfehlen wir folgende Kabelverbindungen besonders gründlich auf eventuelle Korrosion zu prüfen und für einwandfreien Kontakt zu sorgen (Stromweg beim P5 siehe Skizze).

Batteriekabelanschluss am Anlasser (schwarzes Kabel, Schraubverbindung)

Kabel 30 am Anlasser (dickes rotes Kabel, Steckverbindung)

Steckverbindungen im oberen Spritzwandstecker

Steckverbindungen im unteren Spritzwandstecker

Steckverbindungen an Leitung Lenkzündschloss

Steckverbindung Zündspule 15

Steckverbindung Anlasser 50

Wenn nur an einer von diesen Stellen eine Korrosion vorliegt, vergrössert sich damit der Spannungsabfall und die Leistung des Anlassers und der Zündspule wird geschwächt. Sind mehrere Stecker auf dem vorgezeichneten Kabelwege fehlerhaft, so addieren sich die Widerstände und entsprechend grösser ist der Spannungsverlust.

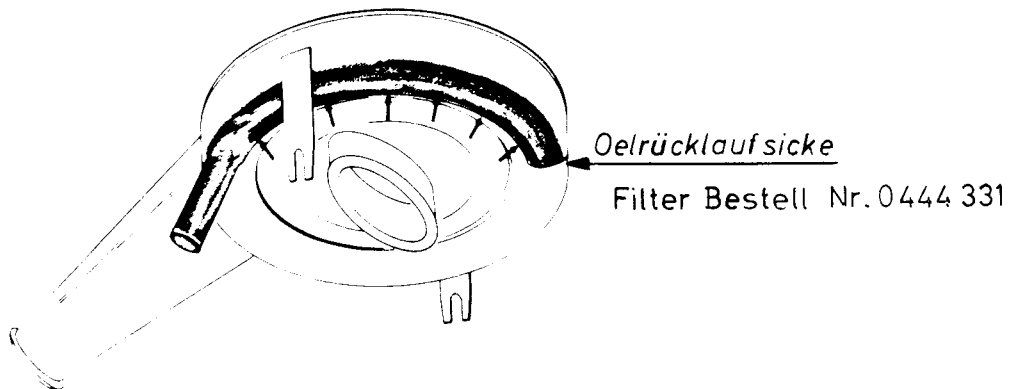
Mit dem Anlauf unseres neuen 17M/20M haben wir die Kurbelgehäusegase in den Luftfilter zurückgeleitet. Diese Motorentlüftung dient der Reinerhaltung der Luft. Da durch die Entlüftung laufend Öldunst und zum Teil auch feinste Öltröpfchen mitgenommen werden, ist es unausbleiblich, dass sich dieses Öl in diesen Rückführungswegen sammelt. Dabei kann die Rückführungsleitung an der Aussenseite des Luftfilters angeschlossen werden, das heisst vor der Reinigung der Ansaugluft durch das Filter (V6), oder hinter der Luftfilterpatrone, das heisst nach der Reinigung der Luft durch das Filter (V4). Dadurch kann sich das Öl an der Chokeklappe festsetzen und nach kurzer Zeit verharzen und damit die Chokeklappe festklemmen lassen. Ausserdem kann beim V6-Motor Öl aus dem Luftfilterschnorchel tropfen.

Wir hatten Ihnen daher mit TM "Inspektion 32 (245)" mitgeteilt, bei den Kontrolldiensten und Inspektionen hierauf besonders zu achten und gegebenenfalls auch bereits bei den Kontrolldiensten den Vergaser im Bereich der Vordrossel innen mit Kraftstoff sorgfältig zu reinigen. Beim V6 haben wir für Fälle von stärkerem Ölaustritt neue Luftfilter (Bestell-Nr 0-444 331) vorrätig, die zur Rückführung des Öles eine Nut im Filterunterteil haben (siehe Skizze).

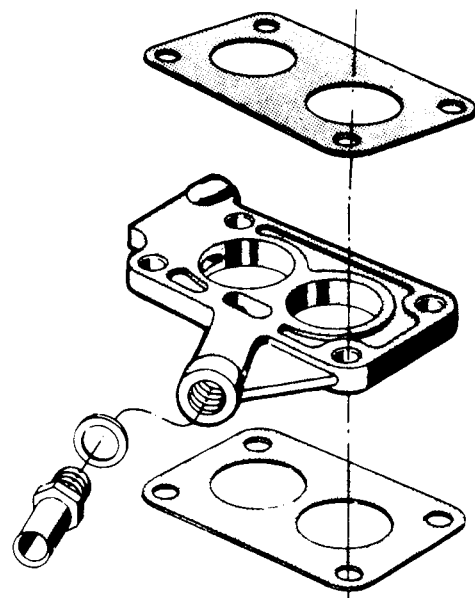
In einigen Fällen stellten wir fest, dass Übergangsschwierigkeiten vor allem an V6-Vergasern darauf zurückzuführen waren, dass die Dichtungen an Vergaserflansch, Distanzplatte, Zwischenflansch und Ansaugrohr nicht eben auflagen (siehe nebenstehende Skizze). Dadurch wurde an den jeweiligen Stellen Falschluft angesogen. Ergibt sich der Verdacht, dass ein solcher Fehler vorliegt, empfehlen wir durch Anspritzen der verdächtigen Stellen mit Kraftstoff festzustellen, ob eine Undichtigkeit vorliegt. Ist dies der Fall, empfiehlt sich der Einbau neuer Dichtungen und die Prüfung der Oberflächen an den jeweiligen Teilen.

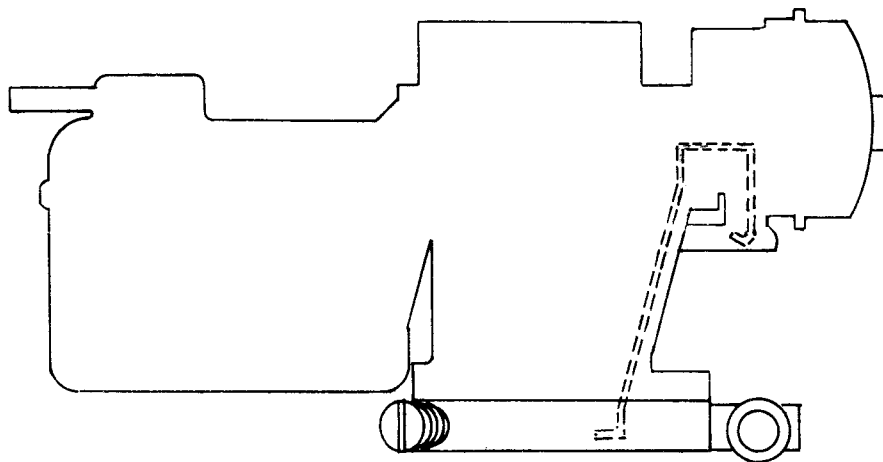
1. Die Drehzahlüberhöhung im Leerlauf ist nicht ausreichend. In einem solchen Fall muss eine Einstellung vorgenommen werden, wie sie im Werkstatt-Handbuch beschrieben ist.
2. Die Vorspannung der Bimetallfeder an der Starterluftklappe ist nicht ausreichend bzw die Einstellung der Feder stimmt nicht, d h die Markierungen am Gehäuse sind nicht richtig eingestellt (siehe auch Kapitel "Extreme Einsatzbedingungen").
3. Die Unterdrucksteuerung der Startautomatik arbeitet nicht. - Nachdem der Motor angesprungen ist, bildet sich unter der Drosselklappe ein starker Unterdruck, dadurch wird über eine Membrane, an der eine Betätigungsstange hängt, die Starterluftklappe wieder teilweise geöffnet. In einem solchen Fall ist daher zu kontrollieren, ob die Bohrung zum Vergaserdeckel (siehe Skizze) nicht durch die Dichtung abgedeckt wird oder sonstwie verstopft ist.

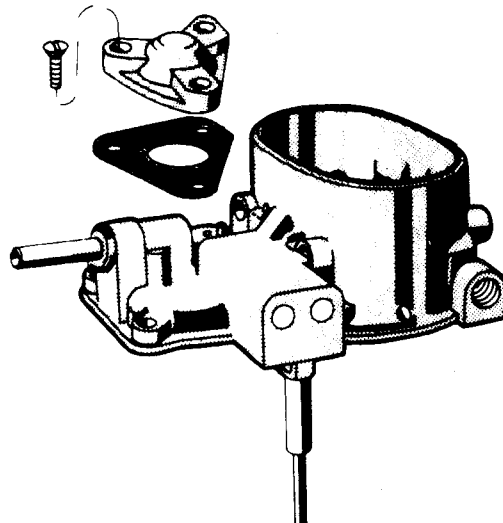
In einigen Fällen wurden uns 20M/20M TS Fahrzeuge vorgeführt, bei denen sich nach korrekter Einstellung des Leerlaufes dieser nach kurzer Zeit wieder ändert. Wir haben festgestellt, dass die Ursache in dem Ansaugen von Falschlucht an der Vollastanreicherung lag. Durch Nachziehen der drei Schrauben lässt sich diese Beanstandung leicht abstellen.
