TECHNISCHE MITTEILUNG

FORD-WERKE AG KÖLN · KUNDENDIENST

Motor 17
(62)

MOTOR - ZÜNDUNG - VERGASER
Wichtige Hinweise für die Werkstatt

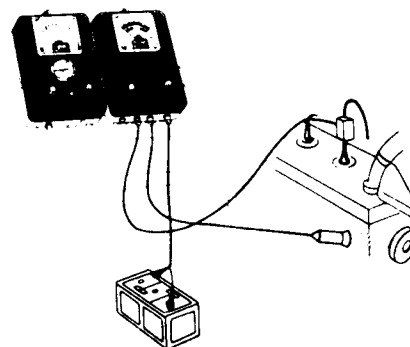
Die Auswirkungen derartiger Falscheinstellungen können in extremen Fällen bis zum Totalschaden des Motors führen. Bei zu früher Einstellung des Zündzeitpunktes kann es neben Lagerschäden infolge eines klingelnden Verbrennungsablaufes auch zu einer Überhitzung der Zündkerzen kommen. Es kommt dann zu Glühzündungen im Brennraum und bereits nach kurzer Zeit können durch diesen Vorgang die Kolben, Ventile und Kerzen verbrennen. Auch kann der Kolben durch die stärkere Aufheizung zum Fressen in der Zylinderbahn kommen.

Aber auch zu späte Einstellung der Zündung, d. h. zu wenig Frühzündung, ist nachteilig und kann hohen Kraftstoffverbrauch, Minderleistung, Aussetzer und schlechten Kaltstart verursachen.

Eine Fehleinstellung des Zündzeitpunktes von plus/minus 1° vom vorgeschriebenen Sollwert darf nicht überschritten werden. Selbstverständlich muss jede Zündeneinstellung mit der Stroboskoplampe bei abzogener Unterdruckleitung und bei ca 400 - 450 U/min vorgenommen werden. Die Einstellung mittels Glühlampe darf wegen der dabei möglichen Fehler (Gefahr des Rückwärtsdrehens bei der Prüfung und nicht völlig beseitigte Spiele des Antriebes) nicht mehr angewandt werden.
